Estudo de um **conjunto** de **madeirames**

provenientes de sítios
arqueológicos húmidos

Cláudio Monteiro, Alexandra Figueiredo, Cláudia Fraga

2023

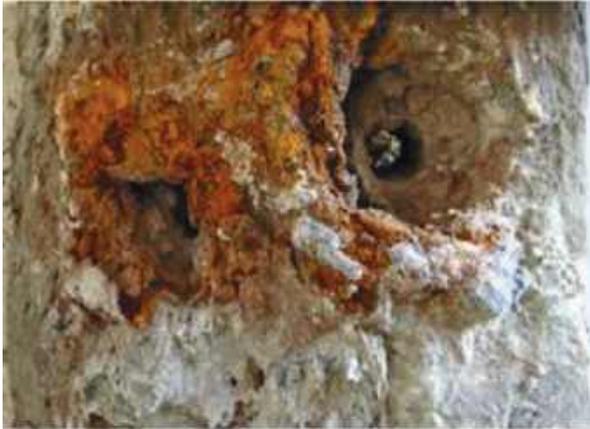
Figura 1 - Mancha de enxofre

Figura 2 - Fungo de podridão branca

Figura 3 - Presença de insetos xilófagos do grupo dos Isopteros

Figura 4 - Cavilha de fixação em ferro, oxidada

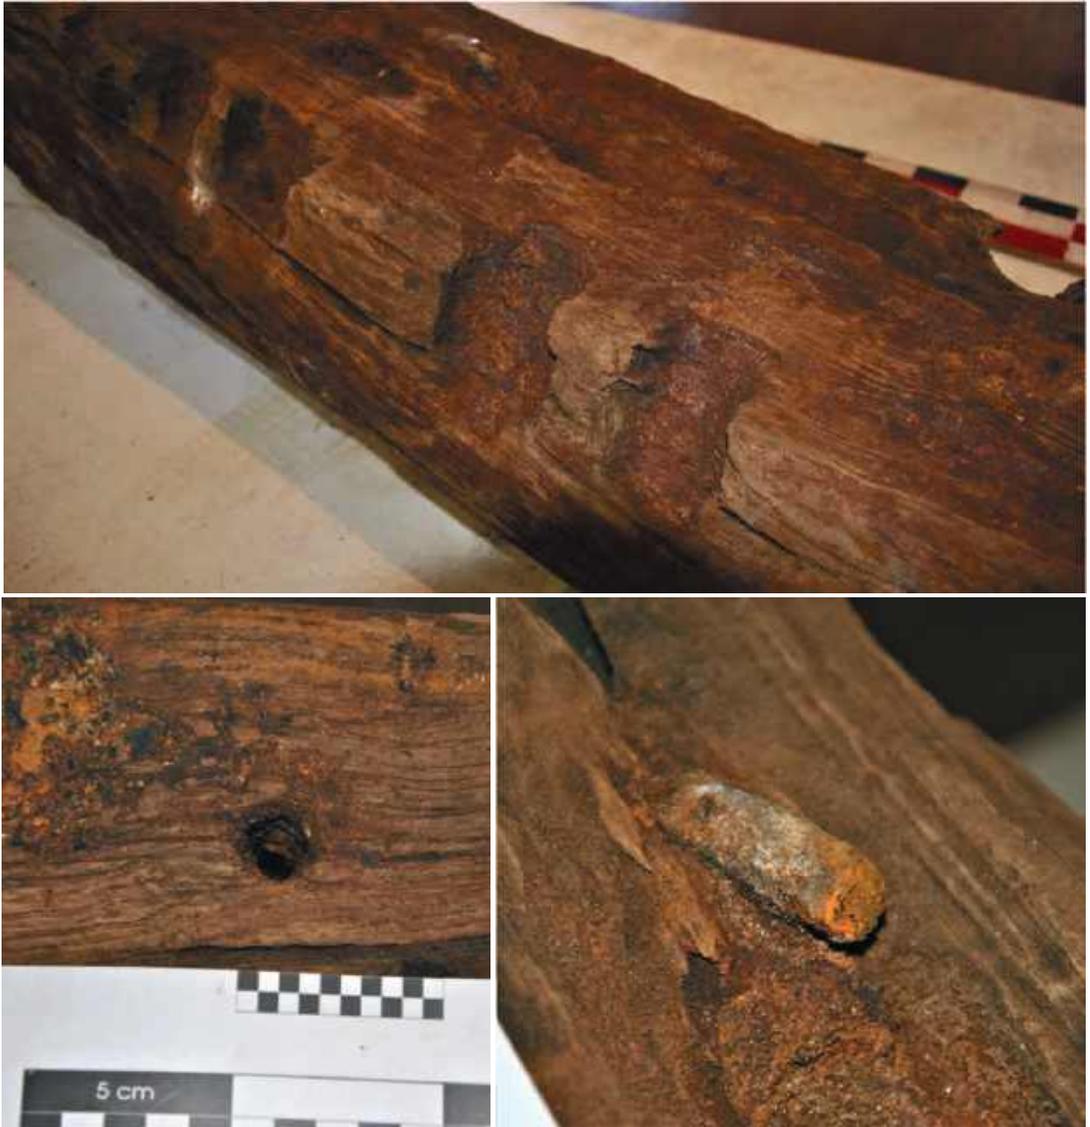
Pormenores

Contém 15 elementos metálicos oxidados, onde alguns poderão ser cavilhas.

Existência de orifícios que poderão ter sido originados pela presença de cavilhas.

Numa aresta da peça estão presentes 6 marcas de desbaste de possíveis encaixes.

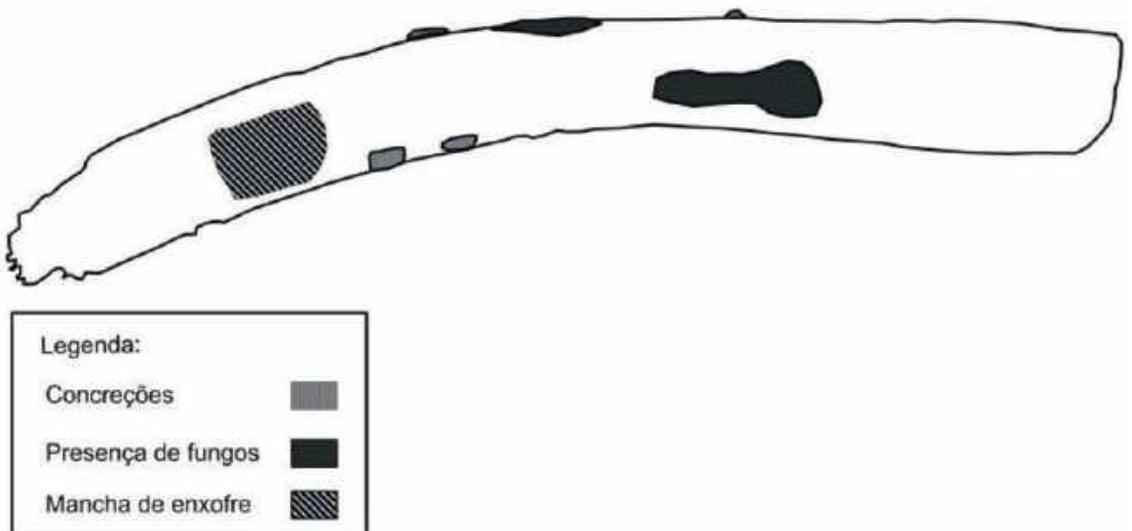
Mapa de Patologias

Tem presença de pequenos insetos brancos (formiga branca?), óxidos de ferro, enxofre e concreções.

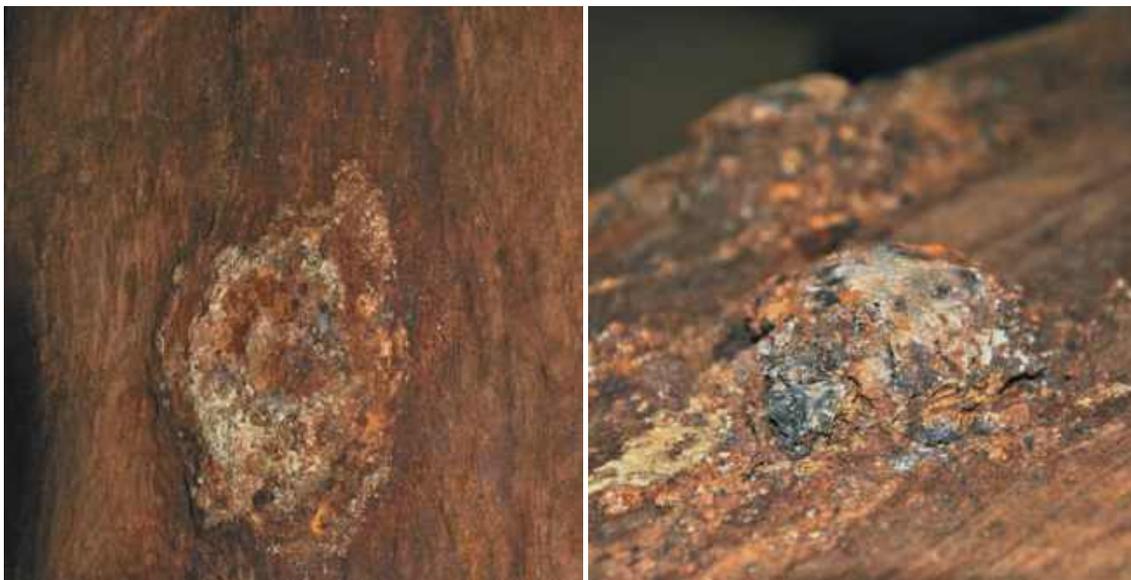
Fotos do Estado de Conservação

A peça encontra-se em bom estado de conservação (Classe 3).

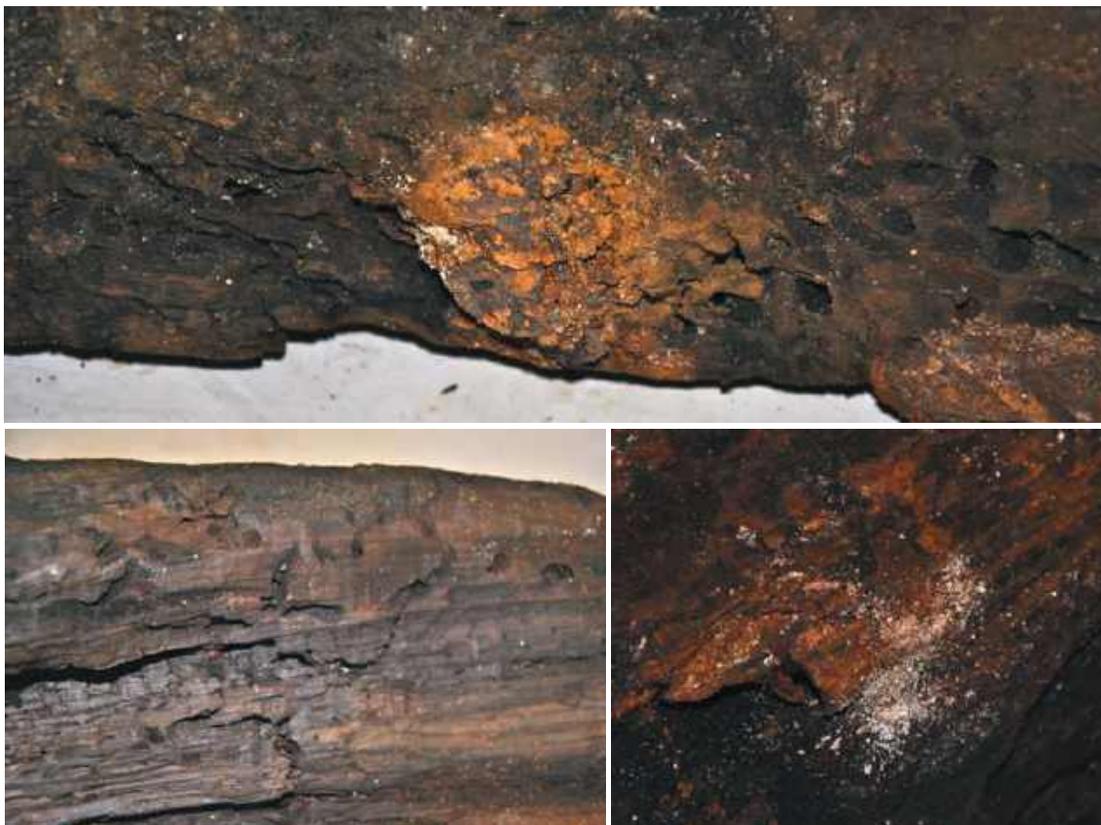
Fotos do Estado de Conservação

A peça encontra-se em estado de conservação médio (Classe 2).

Tem presença de concreções, minerais cristalizados e bastantes galerias de insetos. Alguma da madeira já se encontra a desagregar.

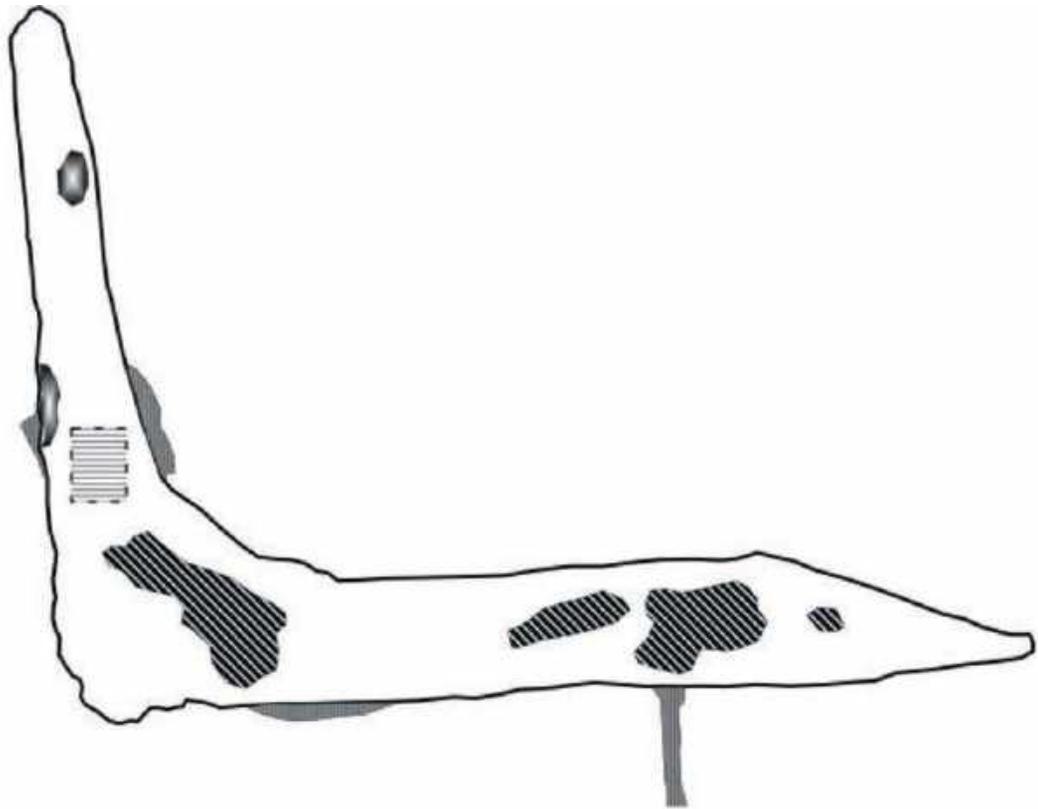
Mapa de Patologias

A peça encontra-se em bom estado de conservação (Classe 3).

Tem presença de óxidos de ferro, enxofre, concreções e elementos metálicos oxidados.

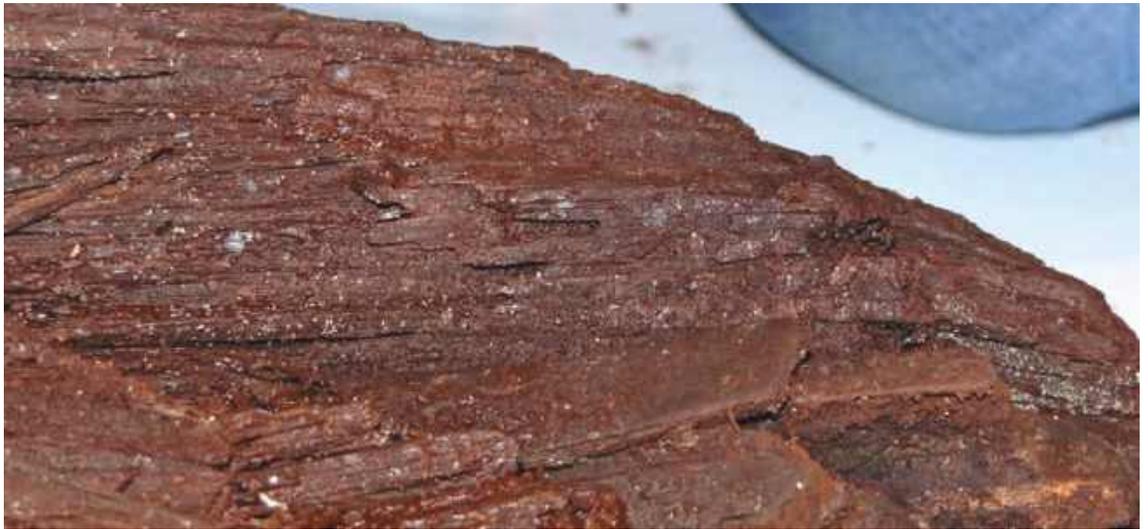
Fotos do Estado de Conservação

Tem presença de insetos xilófagos.
