Estudo de um **conjunto** de **madeirames**

provenientes de sítios
arqueológicos húmidos

Cláudio Monteiro, Alexandra Figueiredo, Cláudia Fraga

2023

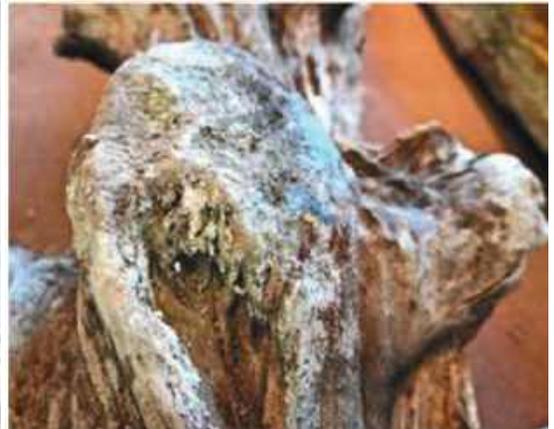
Figura 2 - Fungo de podridão branca

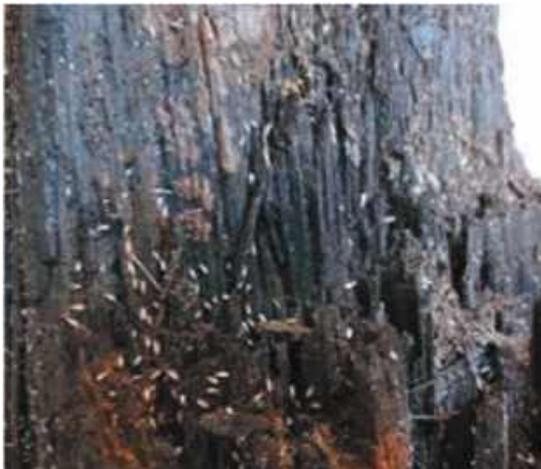
Foram registados diversos vestígios de presença de atividade biológica. Em alguns dos madeirames foi observada a presença de insetos do grupo dos *Isopteros* nomeadamente a espécie *Kaloterms Flavicollis* que pela dimensão e cor se trata de formiga branca obreira (Valgañón 2008). Noutros observou-se ataques fúngicos de podridão branca do grupo dos *Basiodiomycetes*. Estes também operam de forma grave na destruição da madeira (Valgañón 2008), uma vez que, a sua capacidade de degradar a lenhina e a celulose permite ao fungo destruir por completo o extrato lenhoso, eliminando progressivamente o objeto. No que diz respeito à atividade bacteriológica, embora esta não seja visível a olho nu, a sua presença é muito provável pelo que, é também um elemento a ter em conta. Por fim, observou-se a presença de teredo navalis, sendo que neste caso a degradação foi realizada durante o período de submersão e que atualmente apenas subsistem as galerias por eles produzidas. Este registo só se verificou em três madeiras (Lacps 05, 08 e 13).

Figura 3 - Presença de insetos xilófagos do grupo dos Isopteros

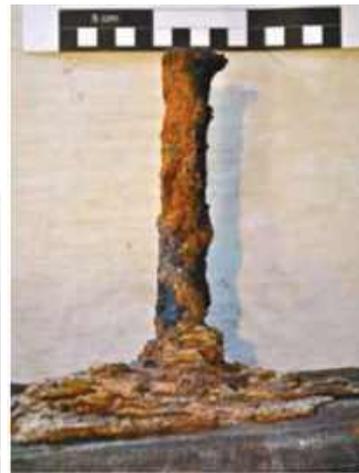
Figura 4 - Cavilha de fixação em ferro, oxidada

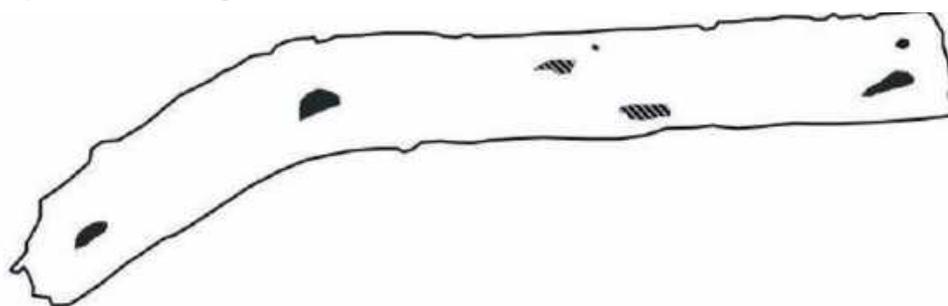
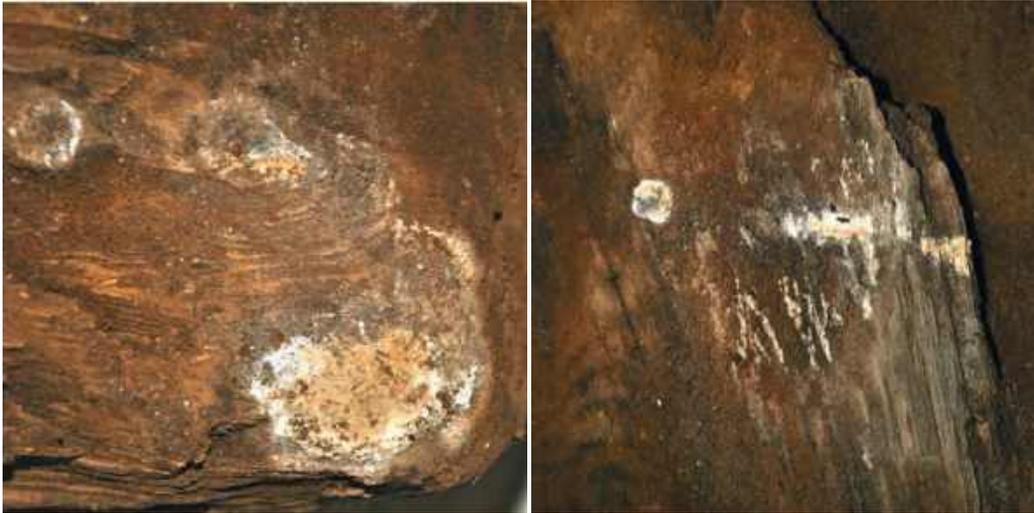
Mapa de Patologias

Tem presença de enxofre e de pequenos insetos isópteros.

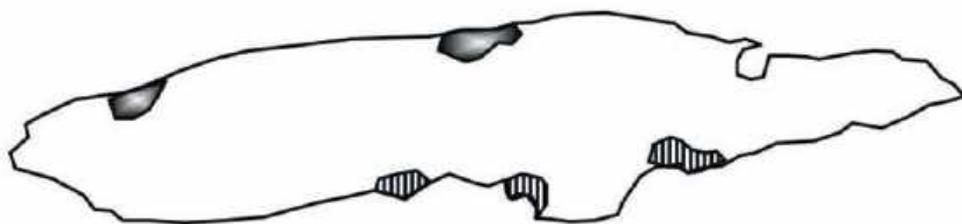
Mapa de Patologias

Tem presença de concreções, minerais cristalizados e bastantes galerias de insetos. Alguma da madeira já se encontra a desagregar.

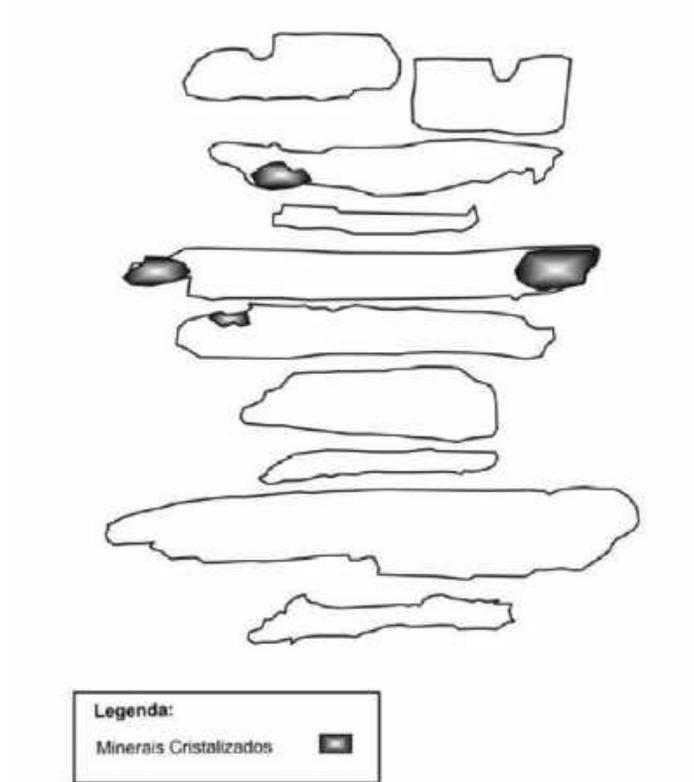
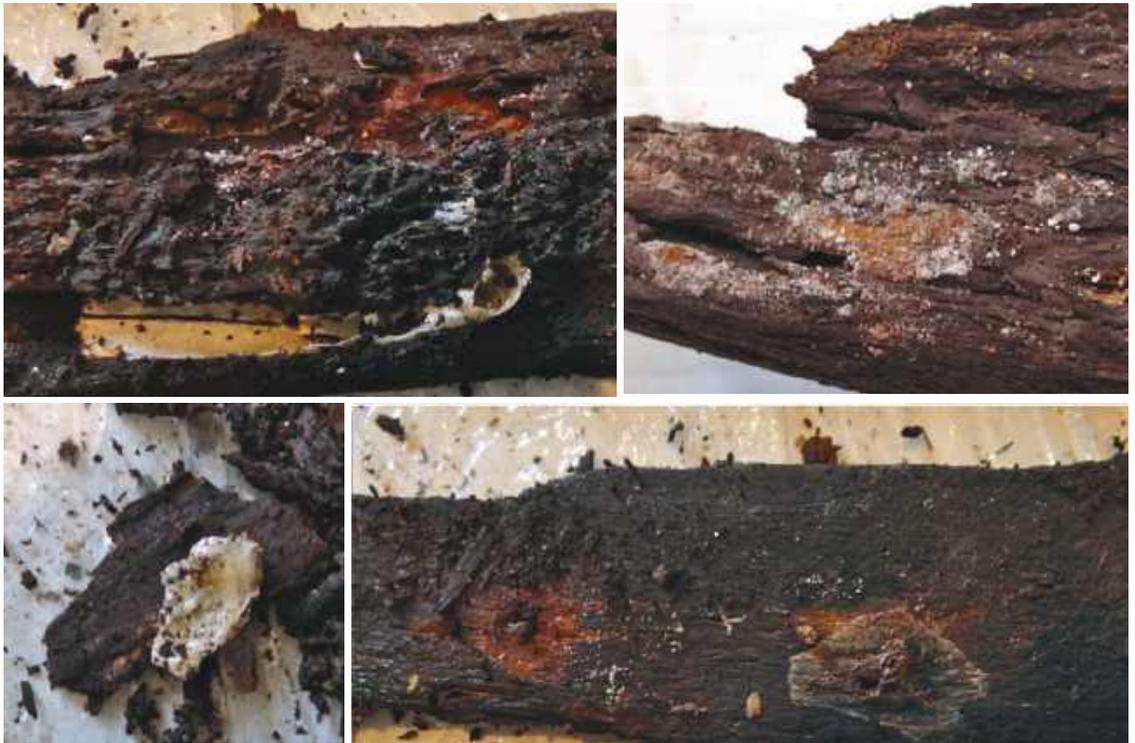
Mapa de Patologias

Tem presença de galerias feitas pelo *Teredo Navalis*, minerais cristalizados, presença de uma concha e dois elementos metálicos oxidados.

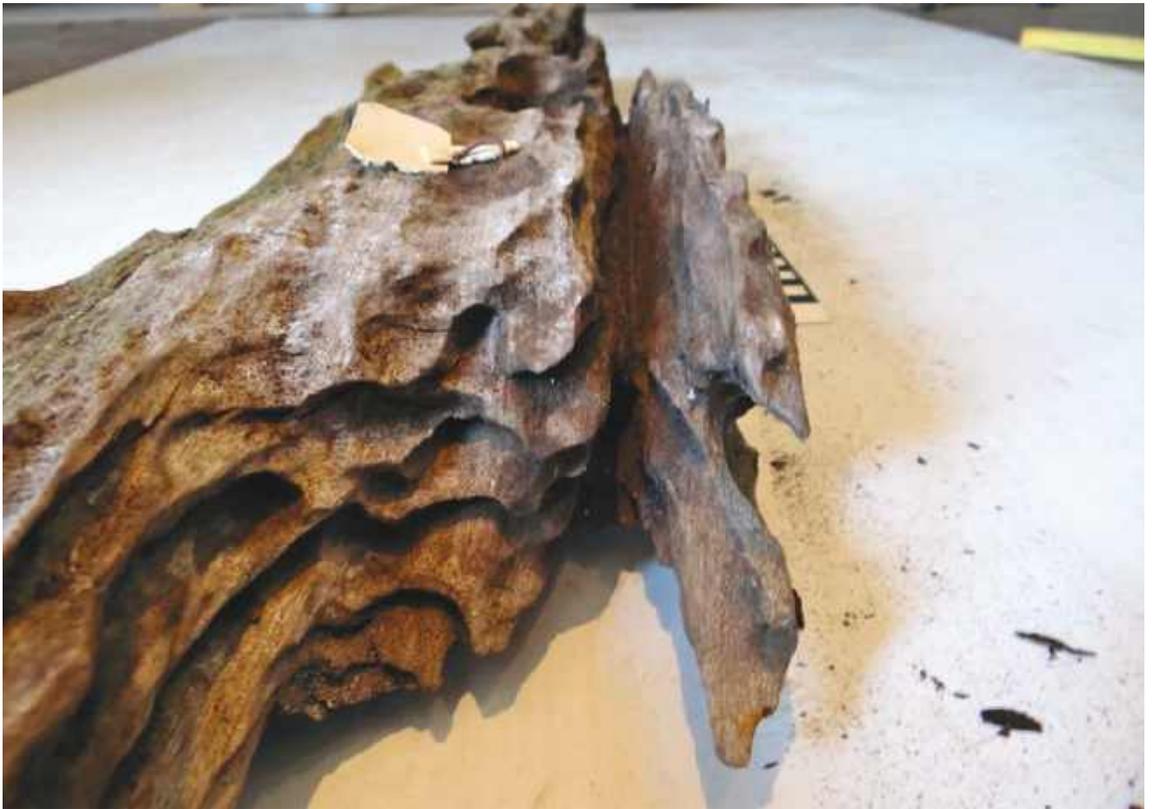
Fotos do Estado de Conservação

A peça encontra-se em muito bom estado a nível do tecido lenhoso, ainda que apresente um elevado desgaste devido à erosão provocada pelo movimento da água, o que nos indica que o madeirame esteve exposto a águas agitadas de correntes fluviais ou correntes de marés.

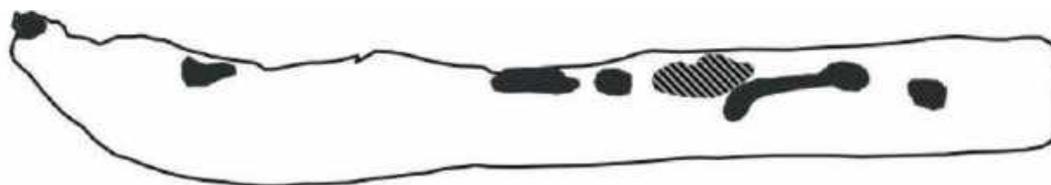
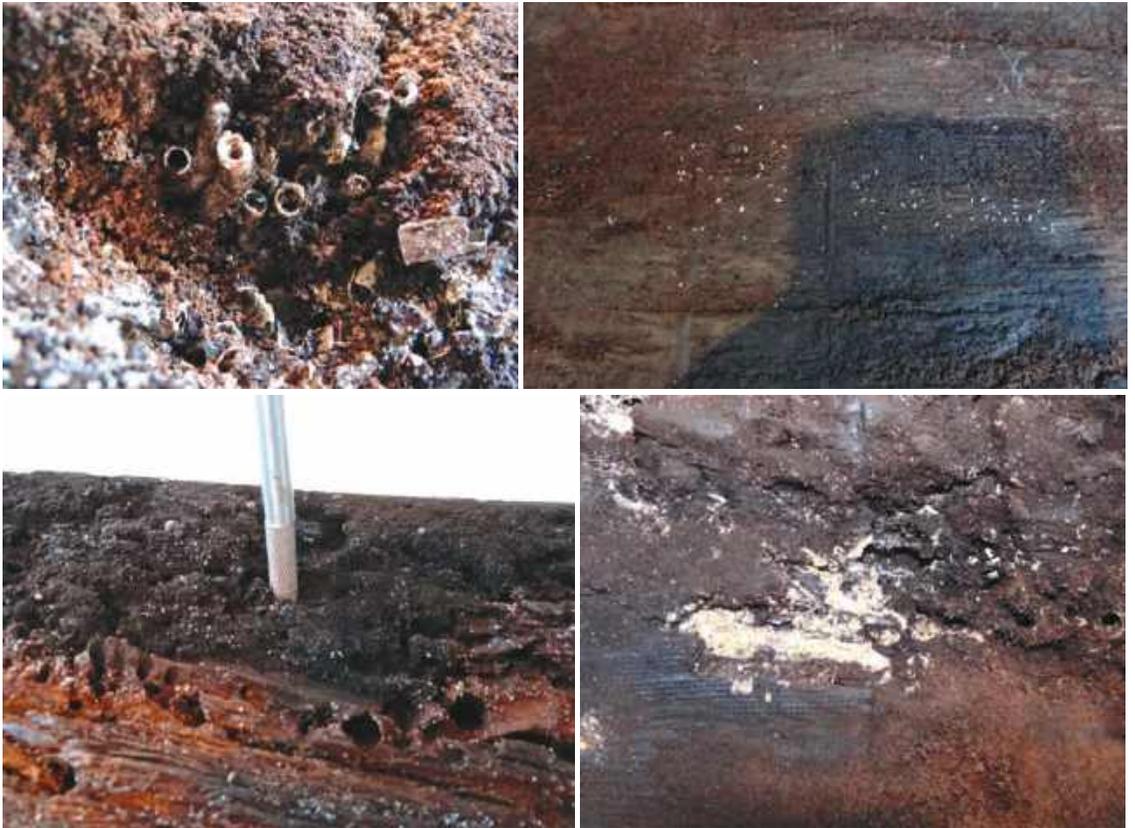
Mapa de Patologias

Tem presença de galerias de *Teredo Navalis*, pequenas formigas brancas (?), óxidos de ferro e enxofre.

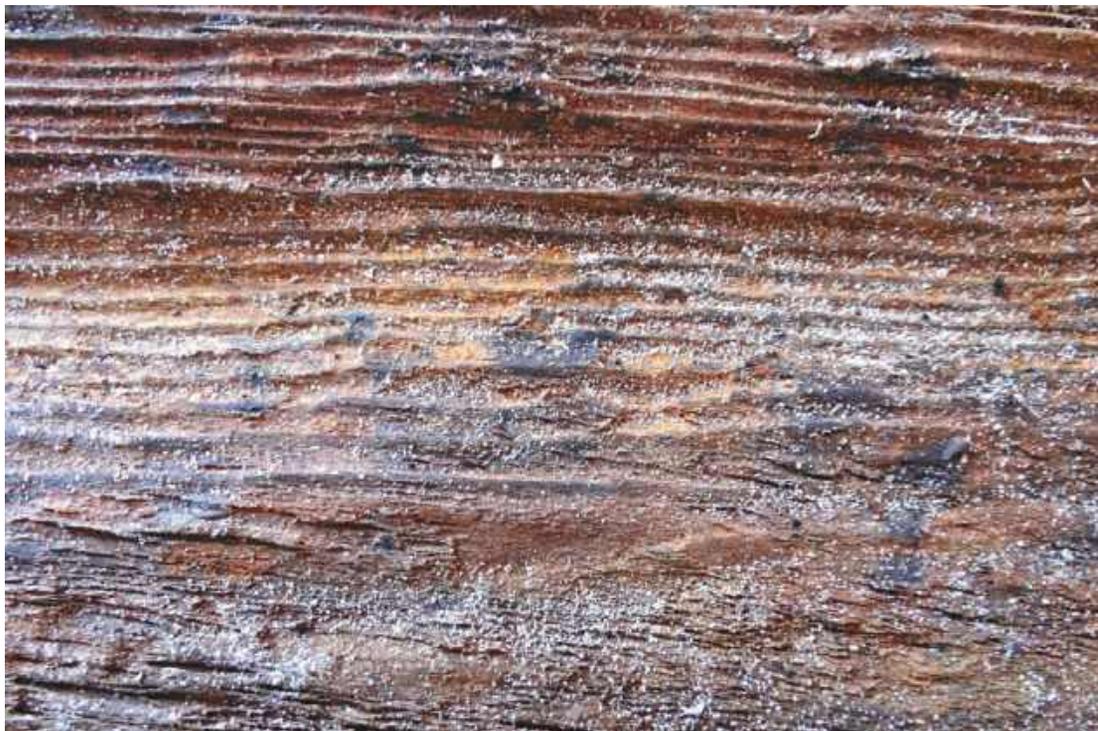
Fotos do Estado de Conservação

A peça encontra-se em muito bom estado de conservação (Classe 3).

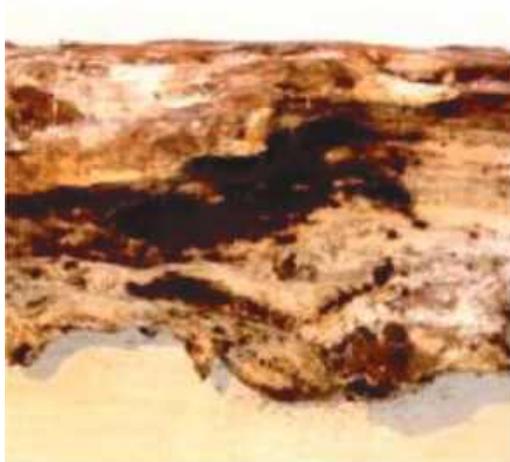
Fotos do Estado de Conservação

A peça encontra-se em bom estado de conservação (Classe 3).

Tem muita presença de fungos.

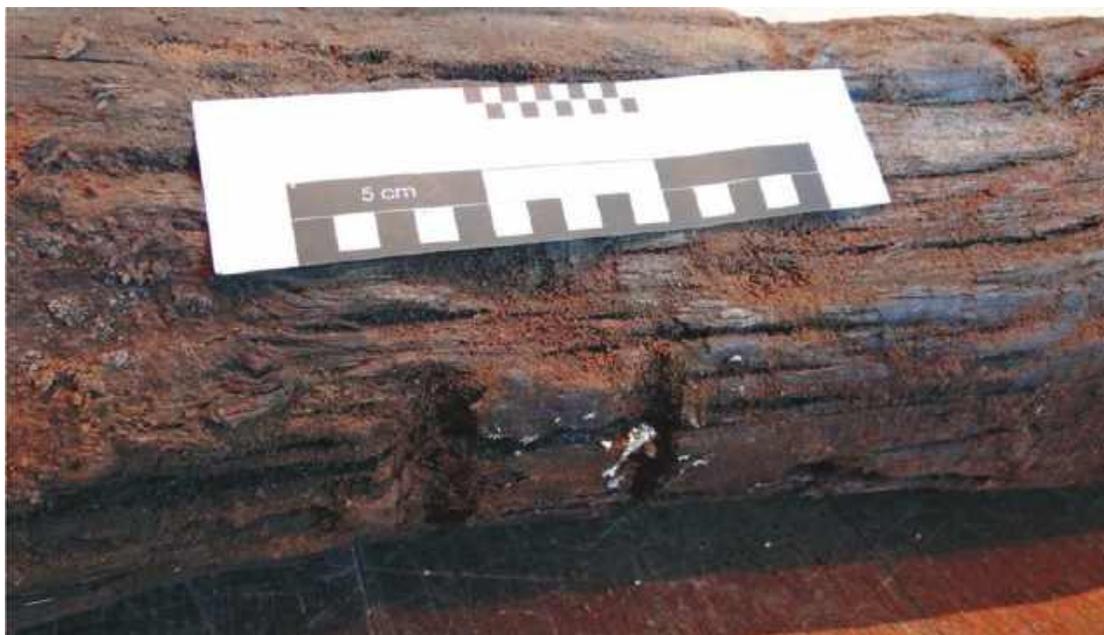
Pormenores

Existência de duas marcas numa das faces, que possivelmente poderão ser de algum encaixe.

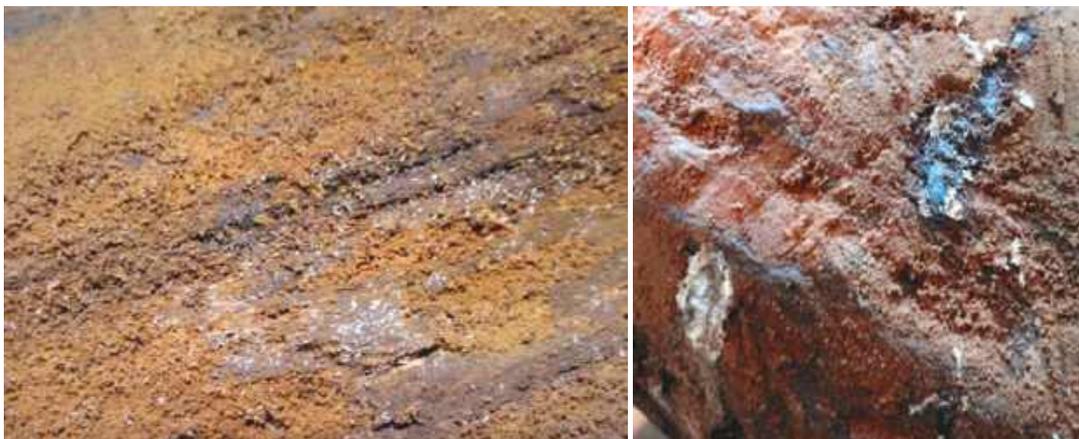
Fotos do Estado de Conservação

A peça encontra-se em estado de conservação razoável (Classe 2).

Tem presença de pequenos insetos xilófagos e enxofre.

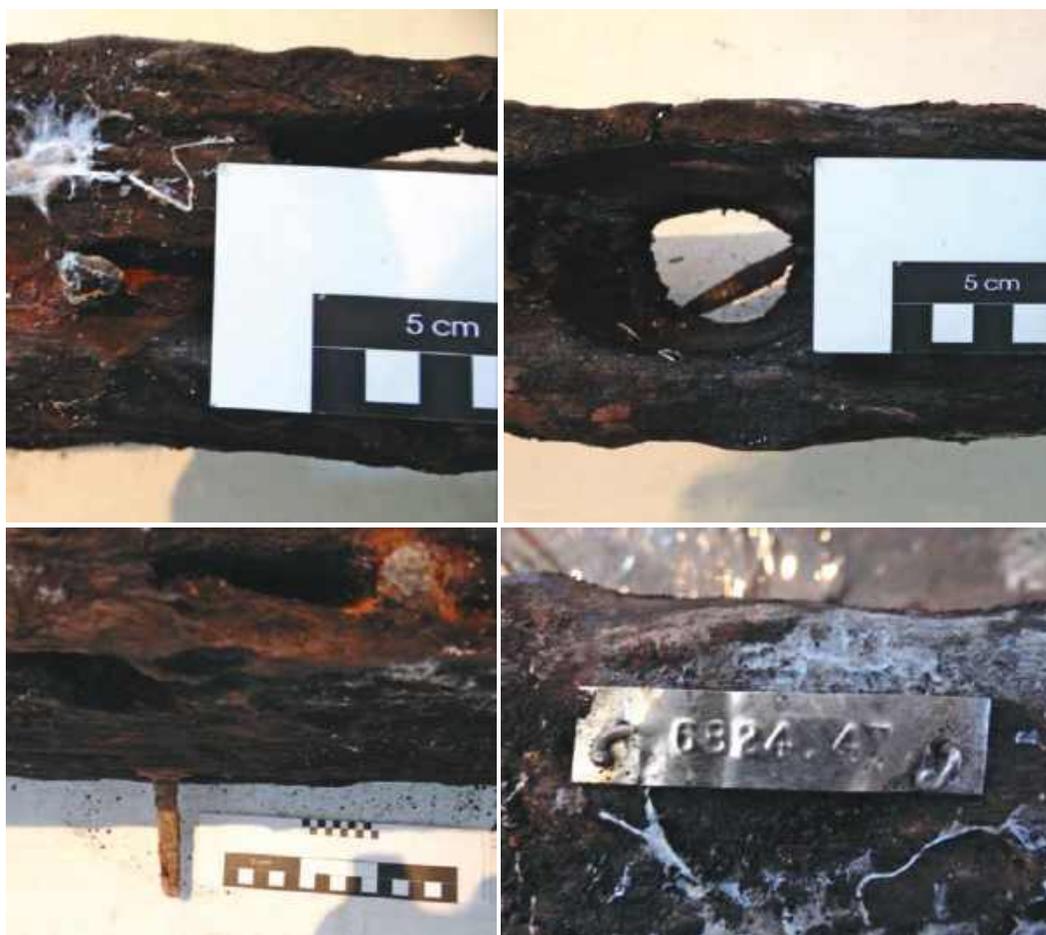
Pormenores

A peça contém 2 cavilhas em metal de forma quadrangular, 2 elementos metálicos e 3 orifícios redondos de possíveis cavilhas de madeira.

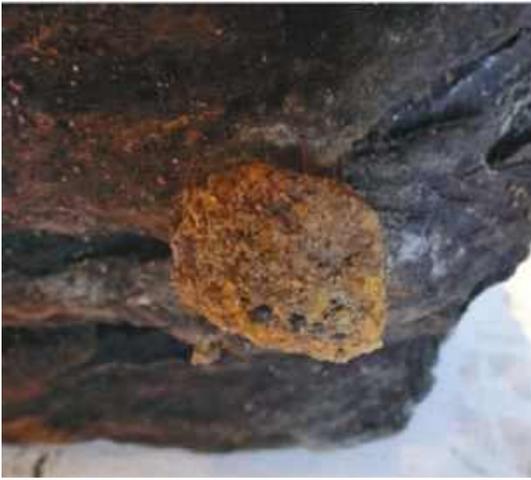
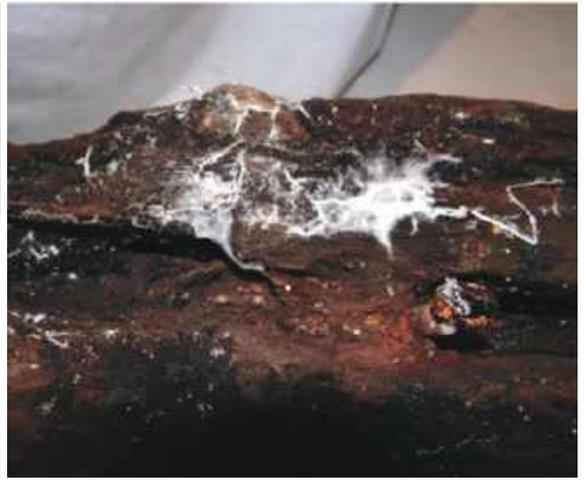
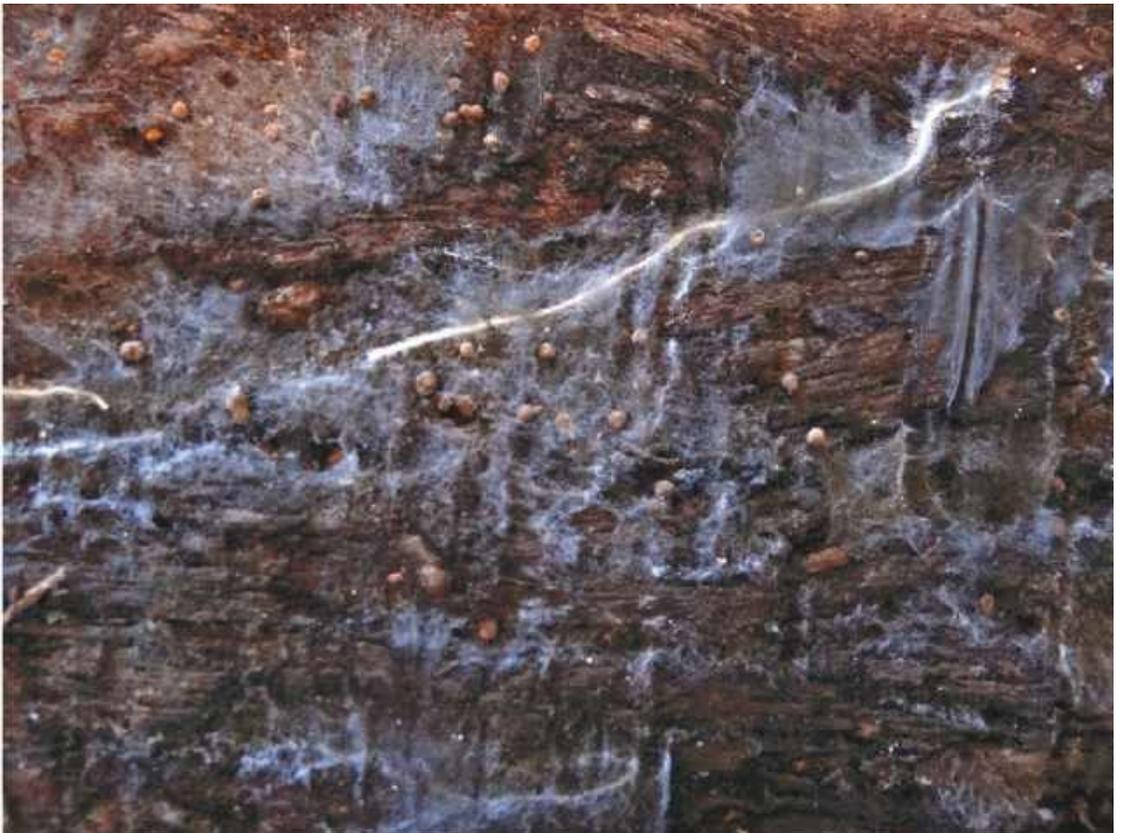
Fotos do Estado de Conservação

A peça encontra-se em bom estado de conservação (Classe 3).

Tem presença de fungos, elementos metálicos oxidados e concreções.

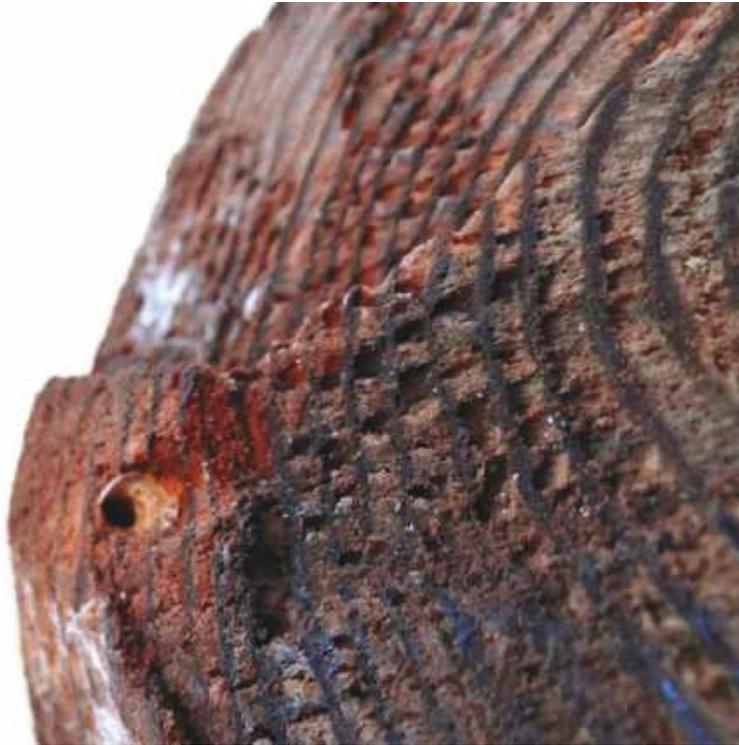
Fotos do Estado de Conservação

A peça encontra-se em bom estado de conservação (Classe 3).

Tem presença de fungos e galeria de *Teredo Navalis*.

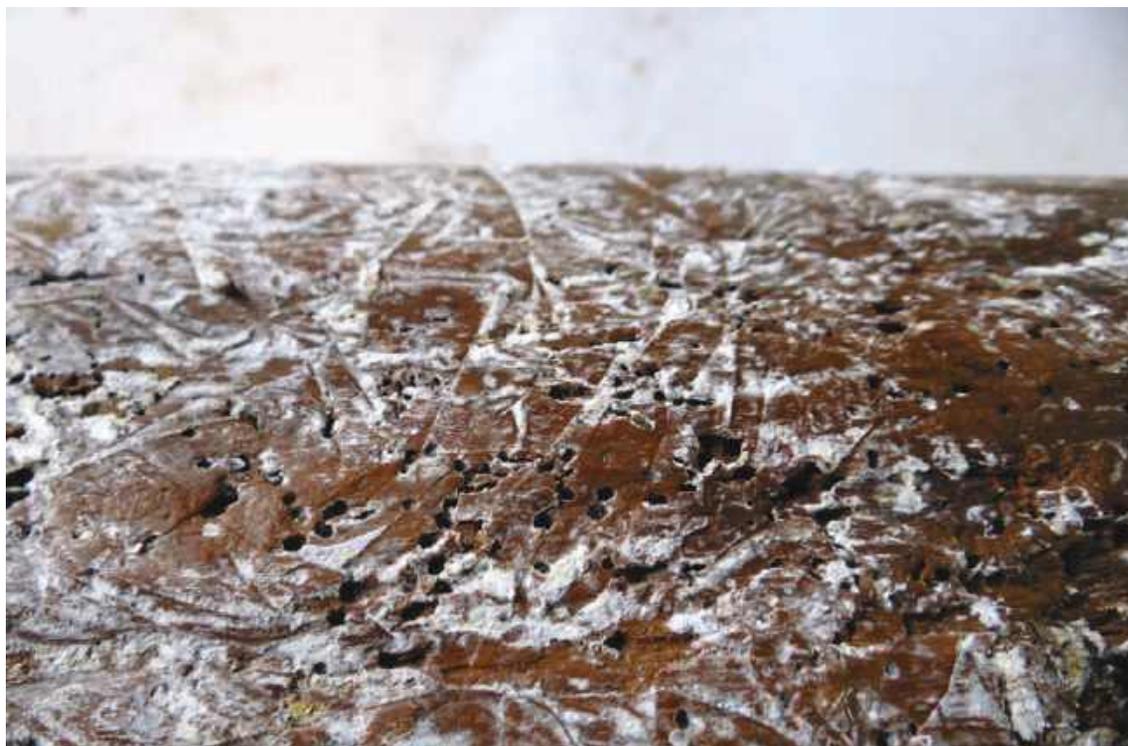
Fotos do Estado de Conservação

A peça encontra-se em estado de conservação razoável (Classe 2).

Tem bastante presença de fungos, formiga branca e galeria de insetos.

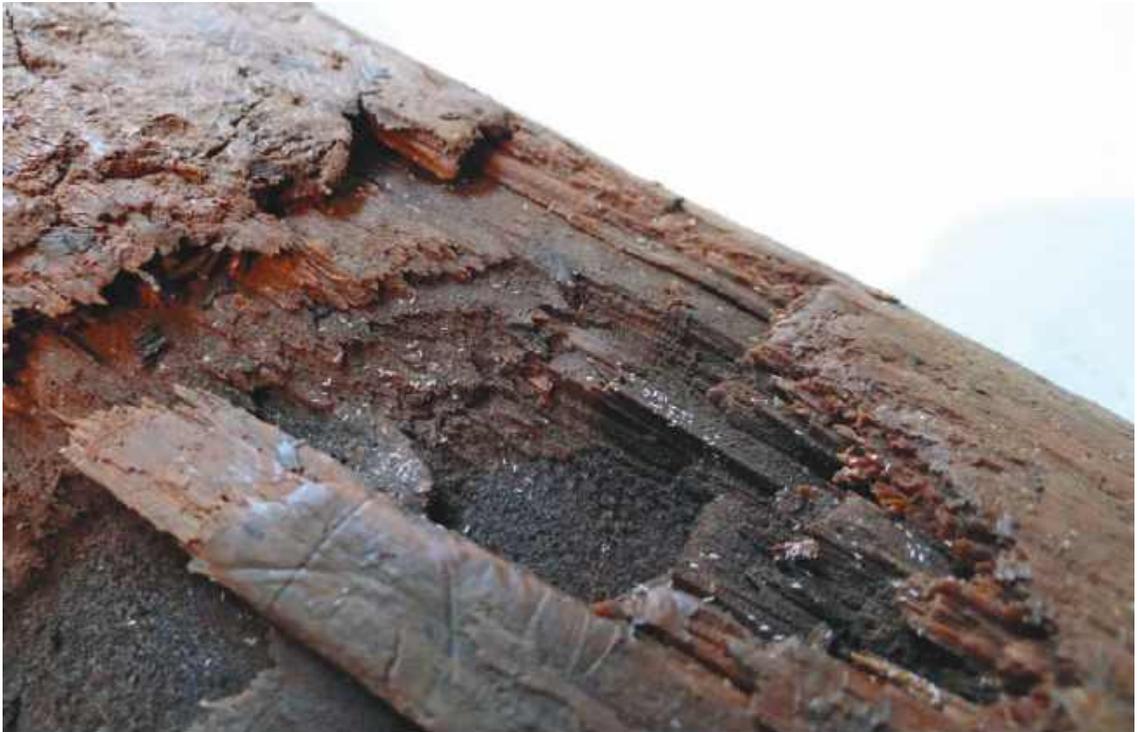
Fotos do Estado de Conservação

A peça encontra-se em estado de conservação razoável (Classe 2).

Tem presença de formiga branca e galeria de insetos.

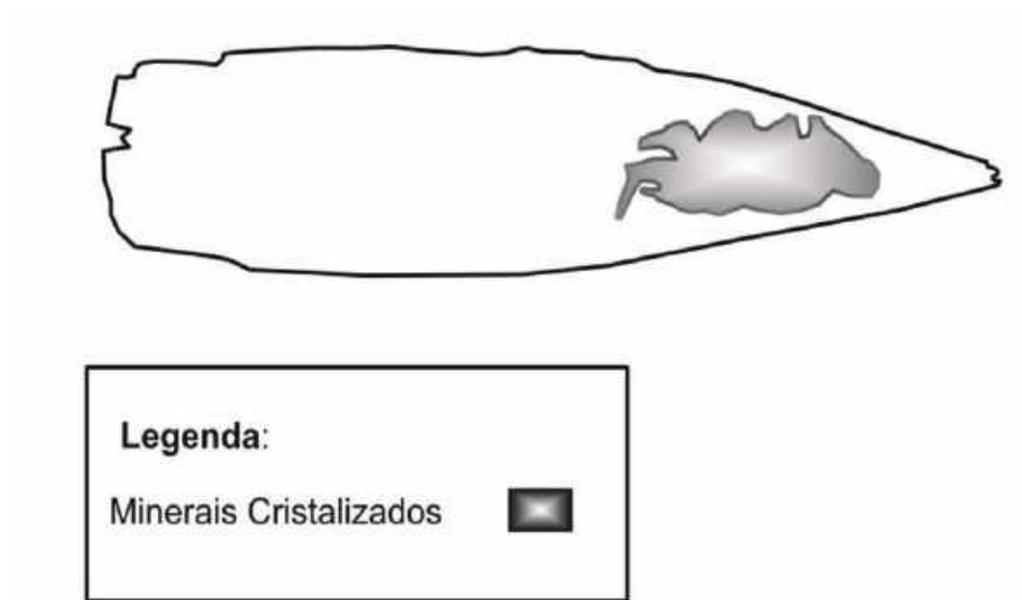
Mapa de Patologias

A peça encontra-se em estado de conservação razoável (Classe 2).

Tem presença de minerais cristalizados e 1 elemento metálico oxidado.

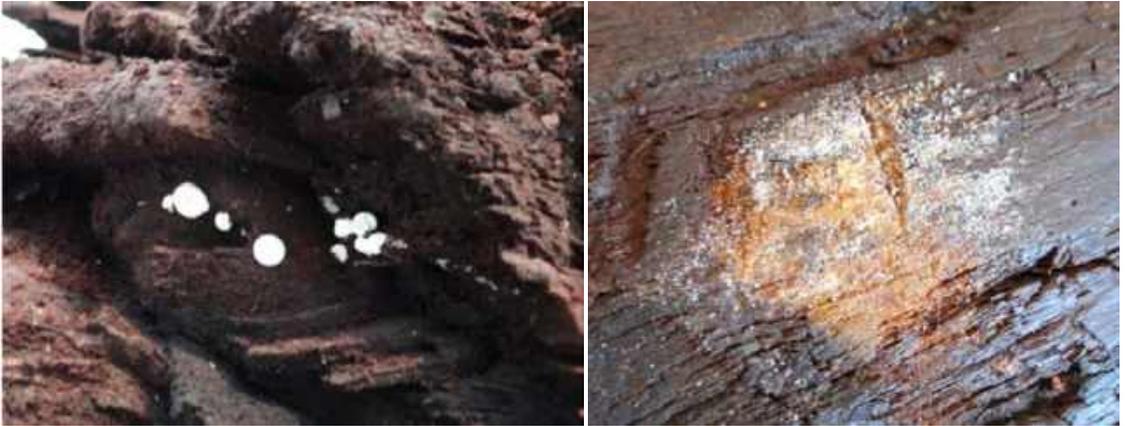
Fotos do Estado de Conservação

A peça encontra-se em estado de conservação razoável (Classe 2).

Tem presença de fungos e minerais cristalizados.

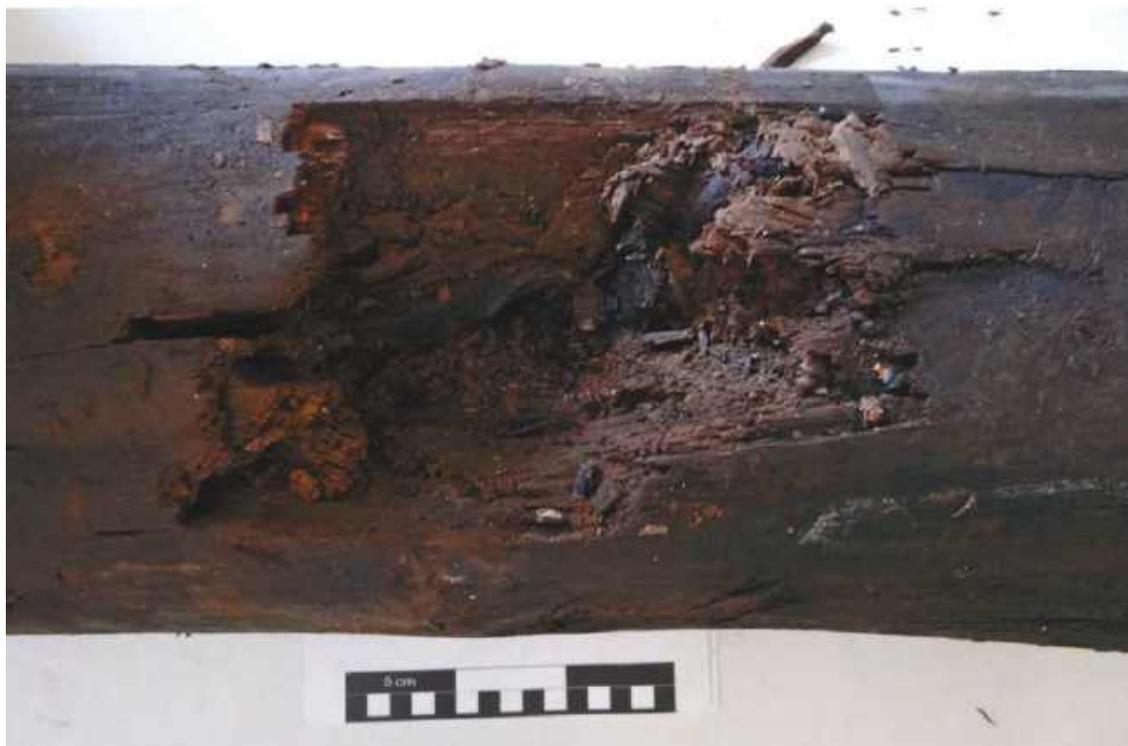
Fotos do Estado de Conservação

A peça encontra-se em estado de conservação razoável (Classe 2).

Tem presença de minerais cristalizados e formiga branca. Existe uma área com falta de madeira mas o seu desbaste possivelmente foi originado pela falta de coesão da madeira nessa área.

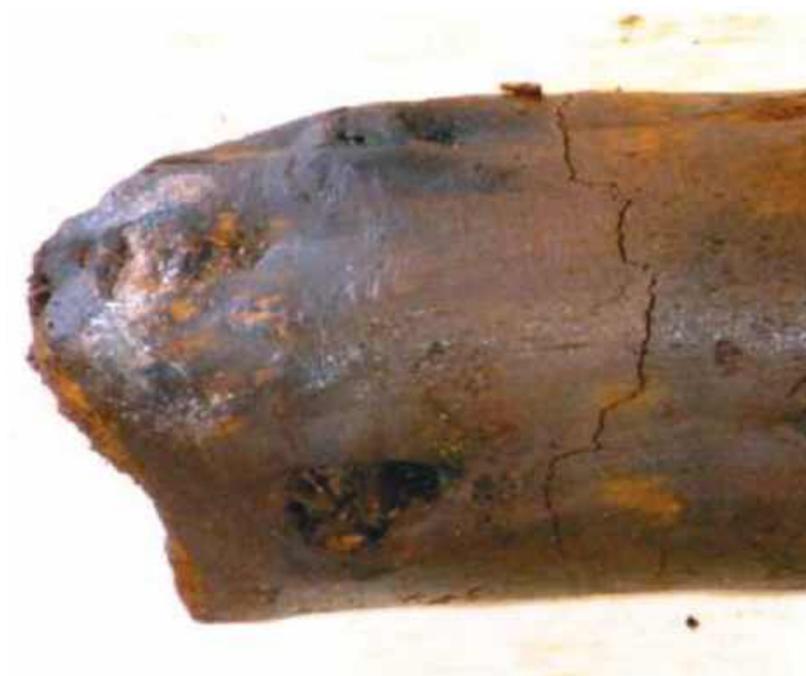
Fotos do Estado de Conservação

A peça encontra-se em mau estado de conservação (Classe 1).

Possui bastante umidade e a madeira está a desagregar-se.

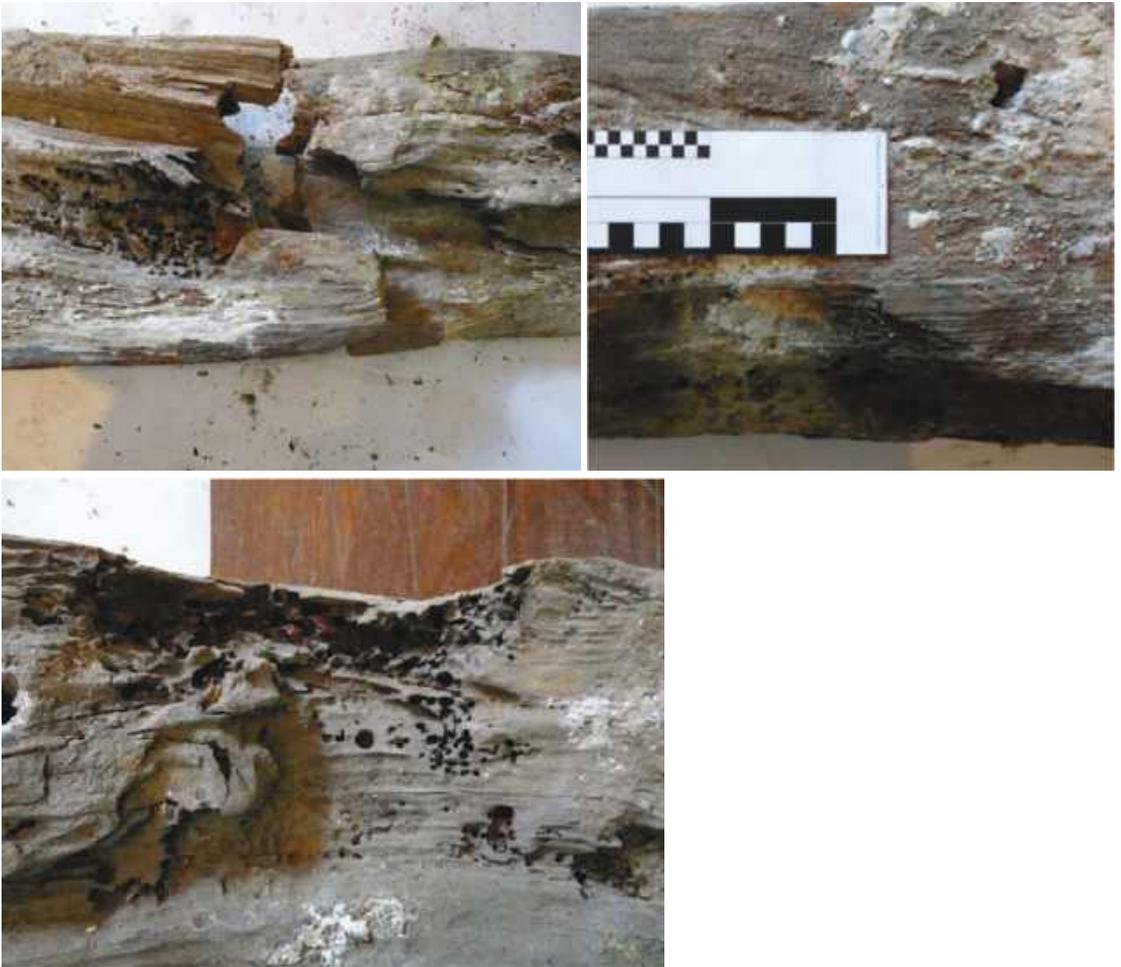
Fotos do Estado de Conservação

A peça encontra-se em mau estado de conservação. Está bastante frágil e por isso quebra-se com facilidade. Está dividida em dois fragmentos de 75 cm de comprimento e 217 cm.

Tem muita presença de enxofre e apresenta bastantes galerias de insetos.

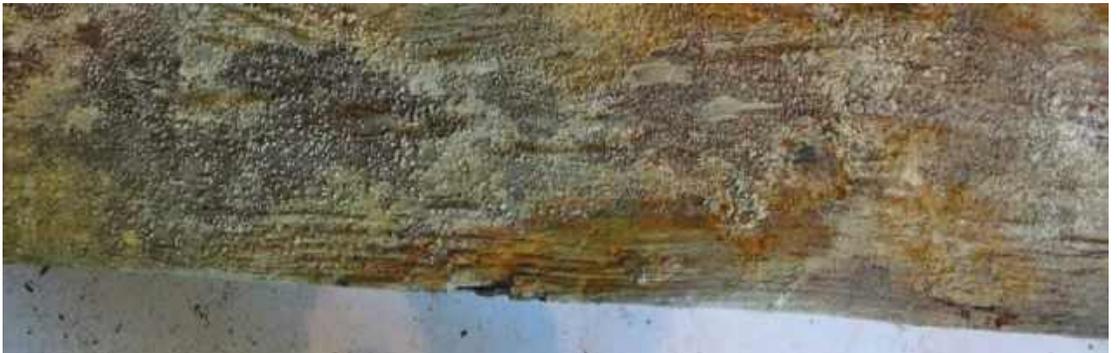
Fotos do Estado de Conservação

A peça encontra-se em bom estado de conservação (Classe3).

Tem muita presença de enxofre e fungos e o elemento metálico está oxidado.

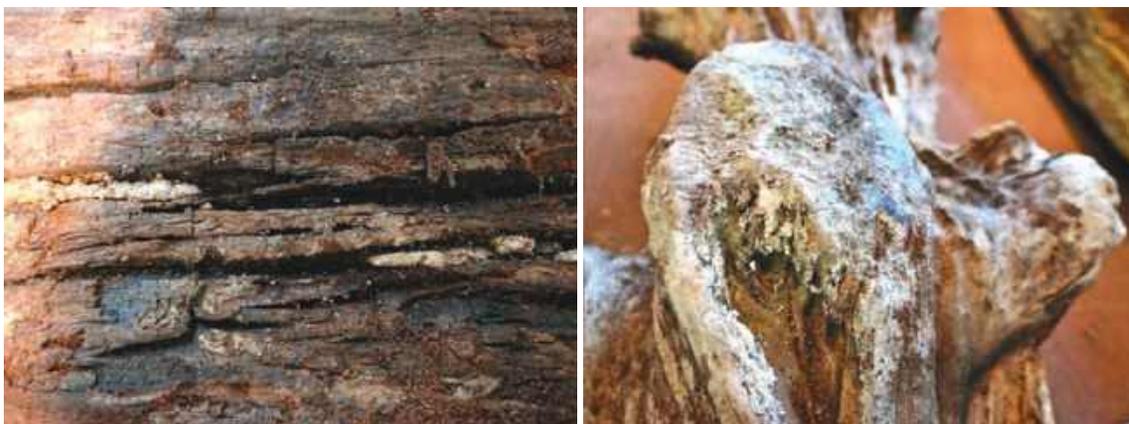
Fotos do Estado de Conservação

A peça encontra-se em bom estado de conservação (Classe 3).

Tem presença de galerias de insetos e fungos.

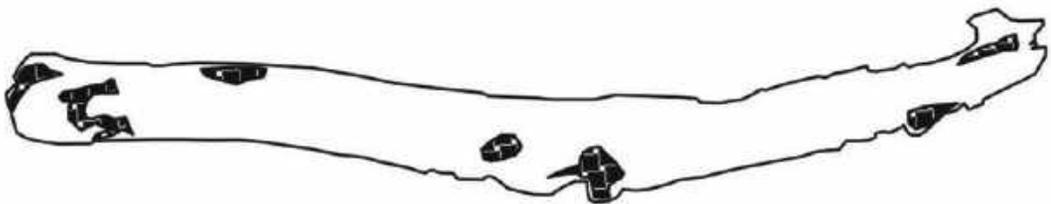
Mapa de Patologias

A peça encontra-se em bom estado de conservação (Classe 3).

Tem presença de bastantes colónias de fungos.

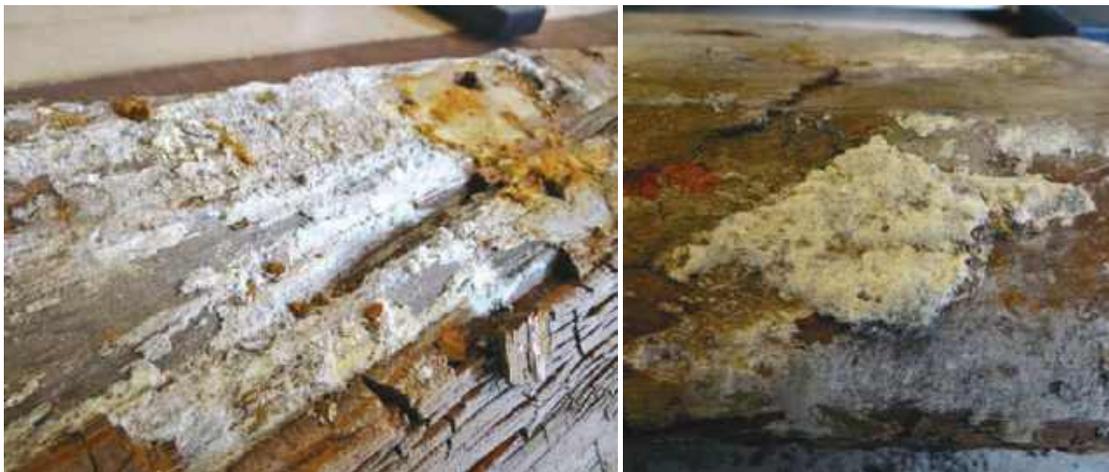
Fotos do Estado de Conservação

A peça encontra-se em estado de conservação muito mau.

Está completamente seca e muito frágil. Tem presença de enxofre e fungos.

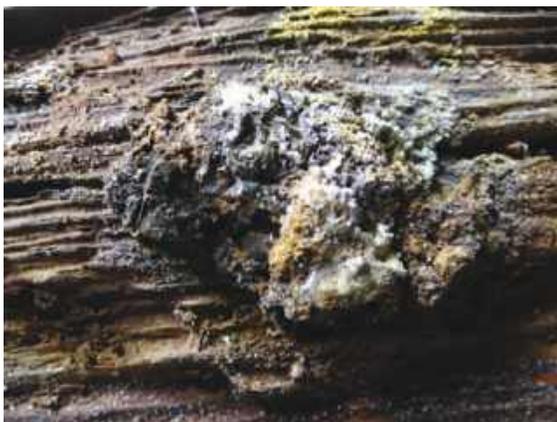
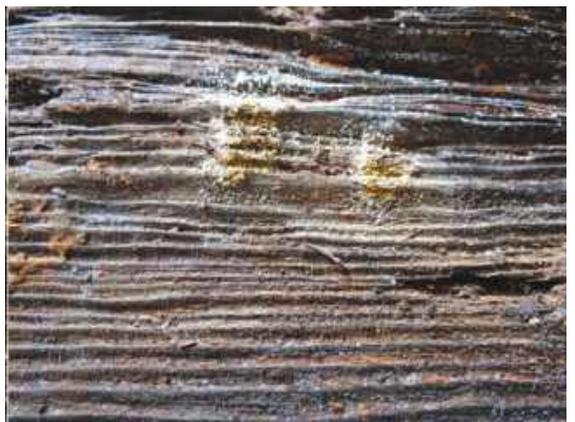
Fotos do Estado de Conservação

A peça encontra-se em estado de conservação razoável (Classe 2).

Tem presença de formiga branca, fungos e minerais cristalizados.

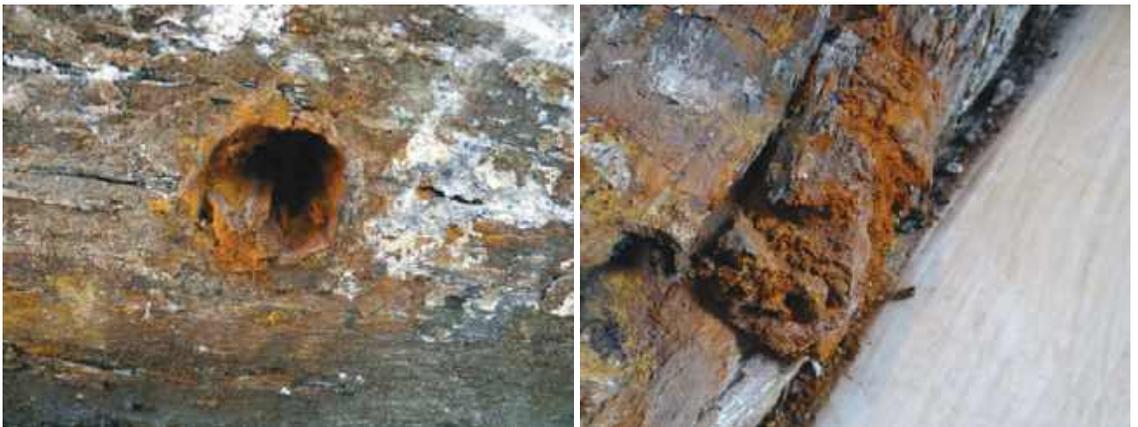
Fotos do Estado de Conservação

A peça encontra-se em muito mau estado de conservação, está a desagregar-se toda.

Possui bastante presença de enxofre e fungos.

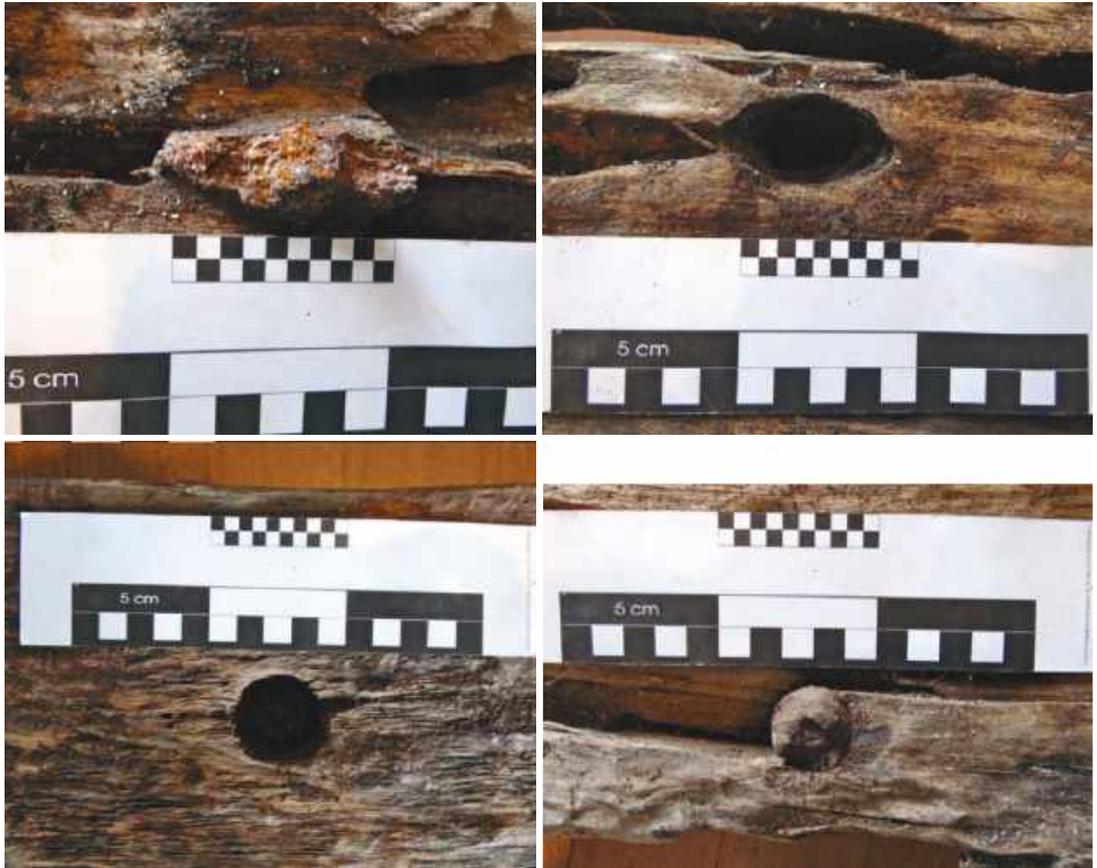
Pormenores

A peça contém 6 orifícios redondos com cerca de 7cm de profundidade, provavelmente serviam de encaixe a cavilhas de madeira. Tem ainda a presença de 3 cavilhas de madeira que vazam de um lado ao outro da peça e alguns elementos metálicos.

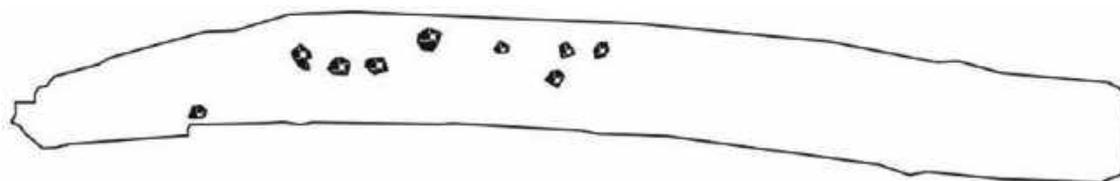
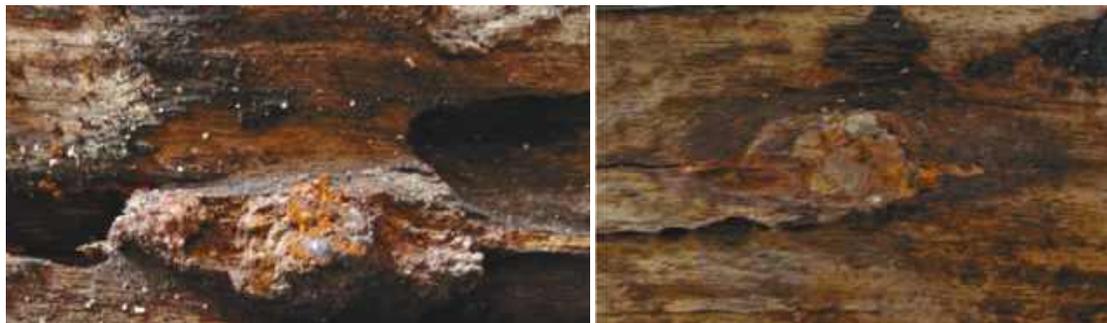
A peça encontra-se em bom estado de conservação (Classe 3).

Tem presença de pequenos insetos brancos (formiga branca?), fungos e elementos metálicos oxidados.

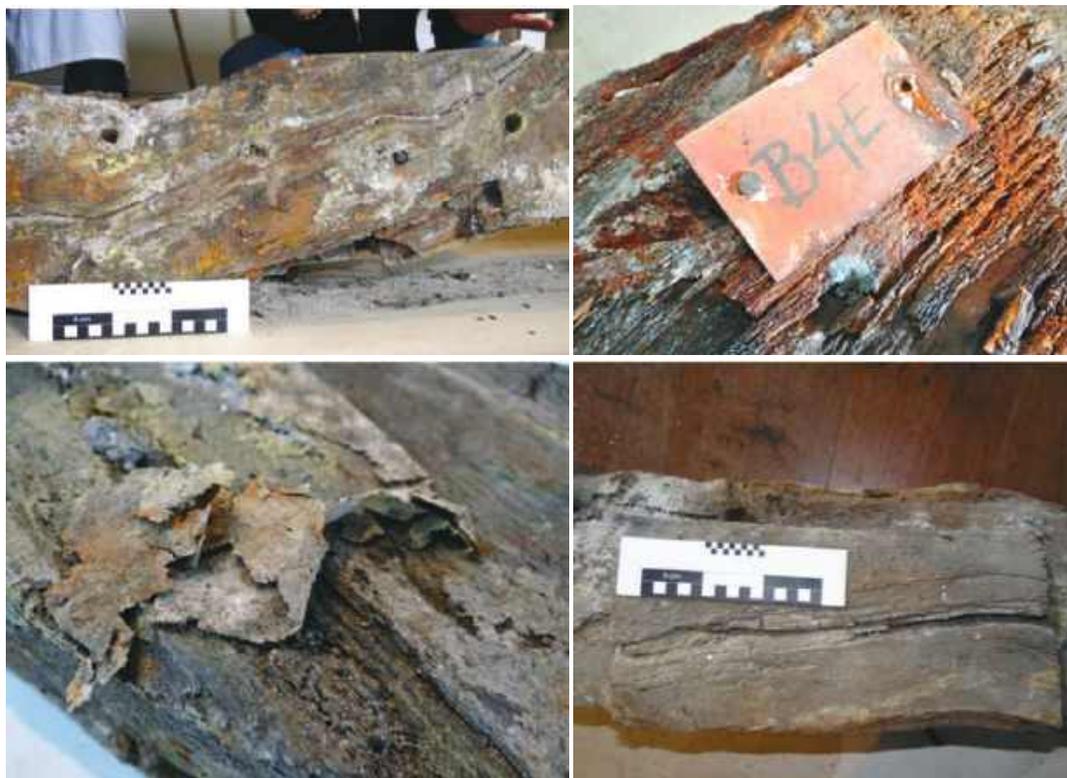
Pormenores

A peça continha um pedaço de papel bastante danificado preso numa das faces e uma área retangular saliente numa das faces entre a secção 1-2. Apresenta ainda 1 elemento metálico, 12 orifícios quadrados que vazam a peça de um lado ao outro e são de possíveis cavilhas de metal e um orifício redondo com 11 cm de profundidade.

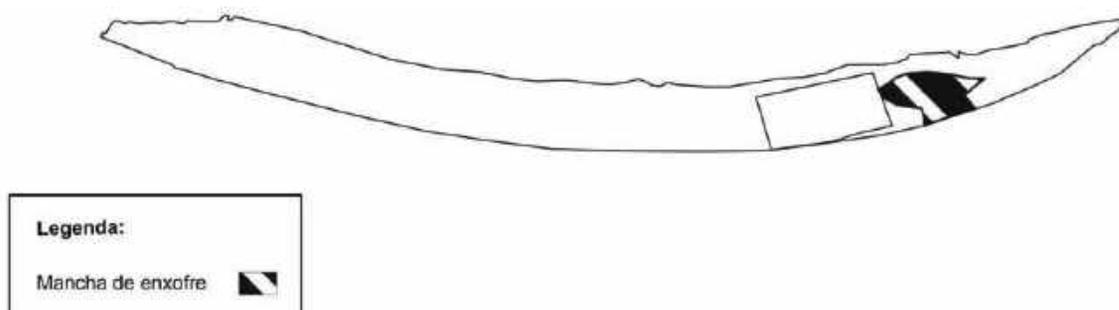
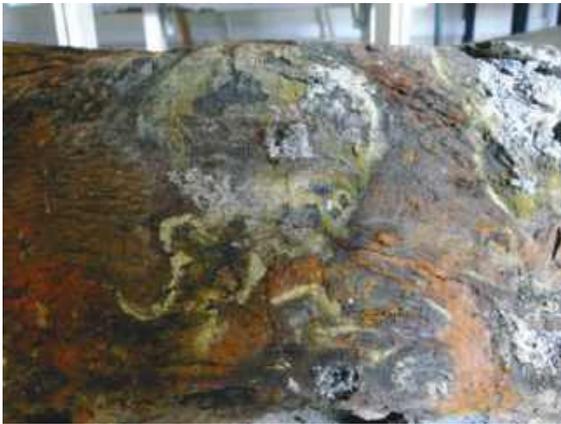
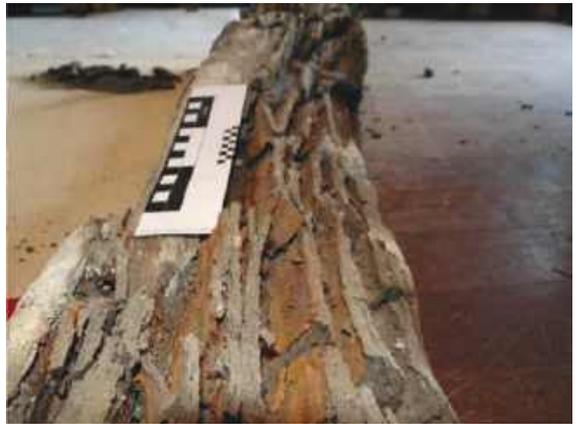
A peça encontra-se em muito mau estado de conservação, está bastante seca e desagrega-se facilmente.

Tem bastante presença de enxofre, possui um elemento metálico oxidado e alguns óxidos metálicos espalhados pela peça toda.
