Estudo de um **conjunto** de **madeirames**

provenientes de sítios
arqueológicos húmidos

Cláudio Monteiro, Alexandra Figueiredo, Cláudia Fraga

2023

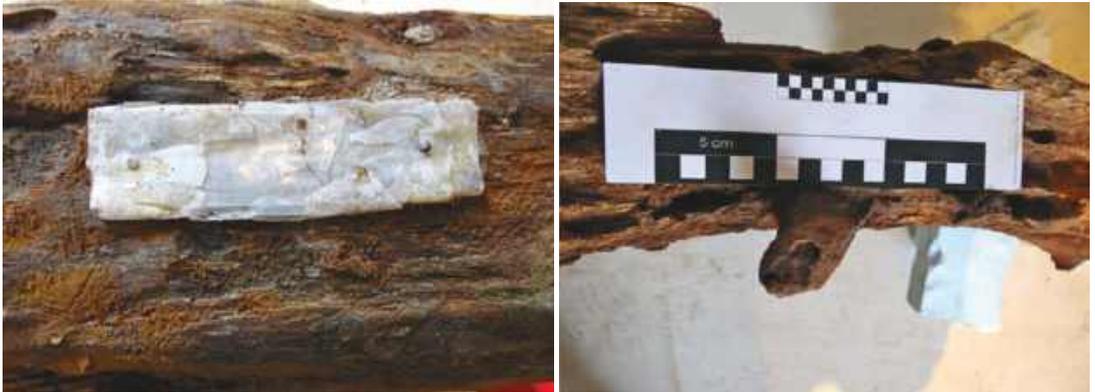
Pormenores

Possui pequenos ramos numa das extremidades da peça.

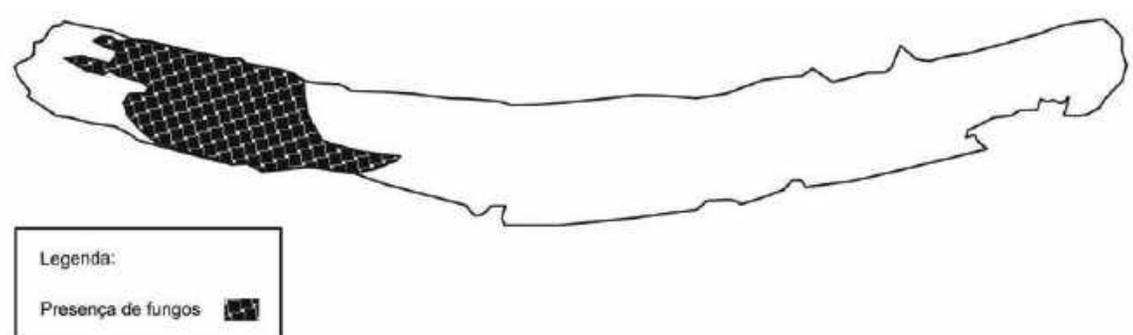
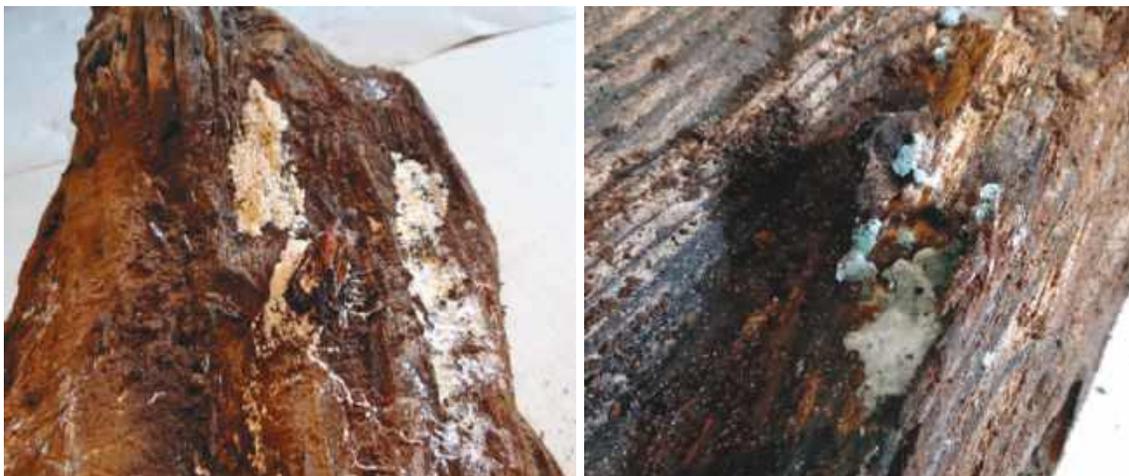
A peça encontra-se em estado de conservação razoável (Classe 2).

Tem grande presença de fungos e formiga branca.
